Byggteknisk grov gjennomgang

Geitmyra skolehager

BYGGTEKNISK GJENNOMGANG AV SMÅBYGG PÅ GEITMYRA SKOLEHAGER

Befaring 19 mai 2016

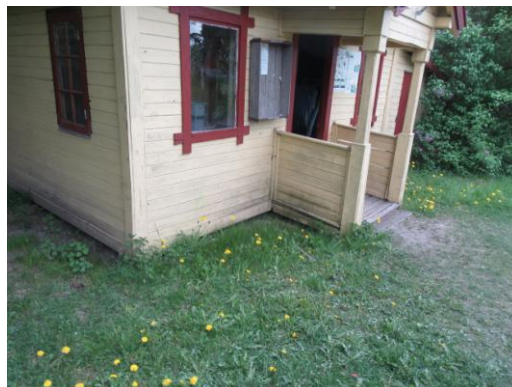
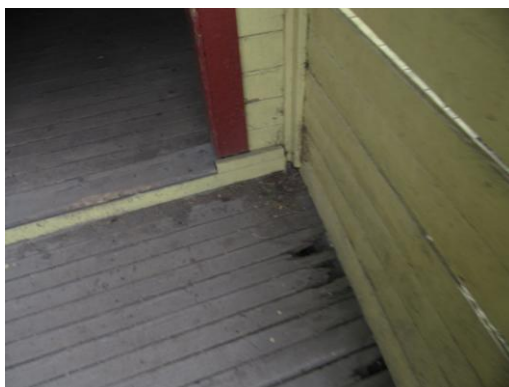
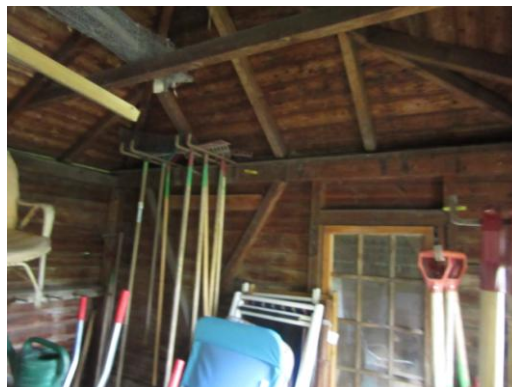
Bygg 1: Eldre gult uthus.

Reisverkkonstruksjonen er flere steder skjeve, noe som trolig skyldes setninger i grunnen, eller påkjenninger fra snølast.

Bygget er i generelt dårlig forfatning. Bygget står tilnærmet rett på marken og dette gjør at det er skjevheter, råteskader i konstruksjonen, spesielt bunnsviller og generelt nedre del av konstruksjonen også med kledning dels.

Vinduer er eldre og slitte og med utettheter og dører er skjeve og med eldre mekanismer som er slitt.

Tak er slitt, rustskadet og ligger og spriker dels. Taket bør tekkes om.

Konklusjon: Bygget bør erstattes med et nytt uthus/bygg som er bygd på en sikker fundamentering, løftet opp fra bakken.

Generelt male bygget utvendig,

utskifting av noe råteskadet materiale i kledning, fasader og bærende konstruksjoner, skifte skadet/knust glass i vinduer. Sette inn ny ytterdør.

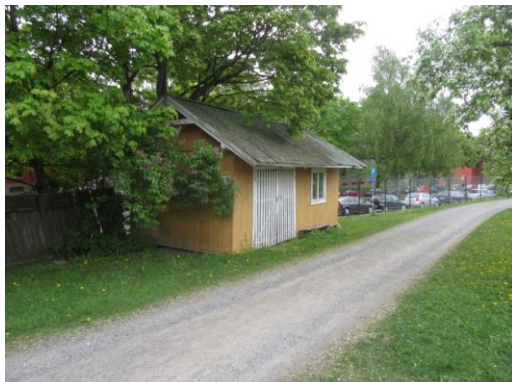
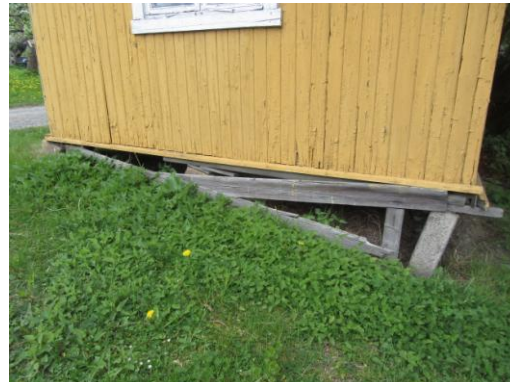
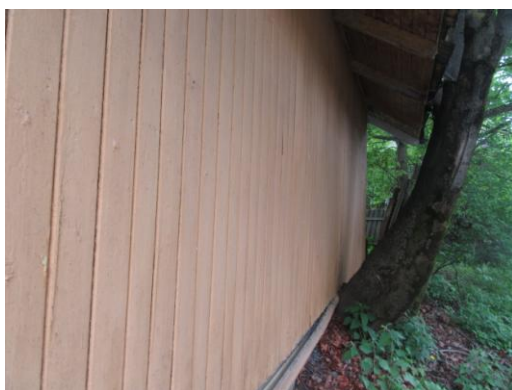
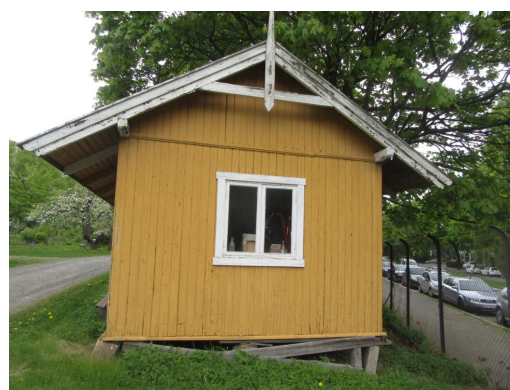
Bygg 2: Eldre gult uthus nærmest Uelands gate.

Reisverkkonstruksjonen er flere steder skjeve, noe som trolig skyldes setninger i grunnen, eller påkjenninger fra snølaste.

TAK: Takkonstruksjon i tre. Skrånende tak. Tekking er bølgeblekk, øvrige plater. Bygget er i generelt dårlig forfatning. Bygget står dels rett på marken og tydelig kraftige skjevheter i søylefundamenter.

Dette gjør at det er skjevheter, råteskader i konstruksjonen, spesielt bunnsviller og generelt nedre del av konstruksjonen også med kledning dels.

Vinduer er eldre og slitte og med utettheter og dører er skjeve og med eldre mekanismer som er slitt.

Tak er slitt, rustskadet og ligger og spriker dels. Taket bør tekkes om.

Konklusjon: Bygget bør erstattes med et nytt uthus/bygg som er bygd på en sikker fundamentering, løftet mer opp fra bakken.

Generelt male bygget utvendig,

utskifting av noe råteskadet materiale i kledning, fasader og bærende konstruksjoner, rette opp/skifte fundamenter som er skakke. Kappe ned og fjern tre som skyver på bygget. Skifte skadet/knust glass i vinduer.

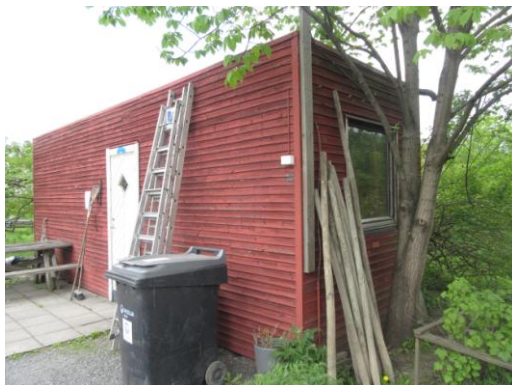
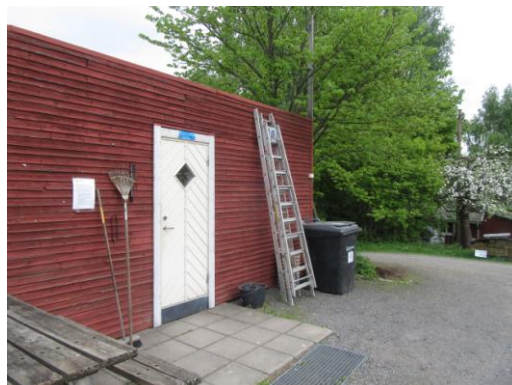
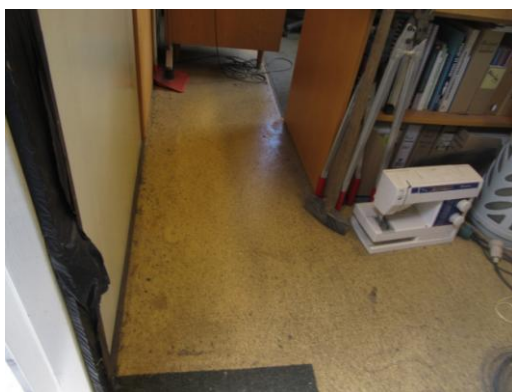
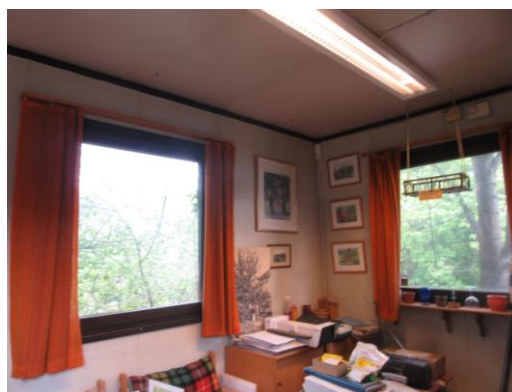
Bygg 3: "Kontor" - leder.

Bygget er i generelt dårlig forfatning. Bygget står antatt dels rett på marken.

Det er spesielt råteskader og nedslitt kledning på bygget. Sannsynlig også råteskader i konstruksjonen, spesielt bunnsviller og generelt nedre del av konstruksjonen også med kledning dels.

Vinduer og dør er eldre og slitte og med eldre mekanismer som er slitte. Gulvbelegg i bygget spesielt, samt innvendige overflater er nedslitt

Konklusjon: Bygget bør erstattes med et nytt brakke, som dette egentlig er, som blir satt opp på en sikker fundamentering, løftet opp fra bakken.

Utskifting av kledning rundt hele bygget, generelt male bygget utvendig, fasader, sette inn ny entredør, legge nytt belegg og pusse opp og male vegger og himlinger i kontoret.

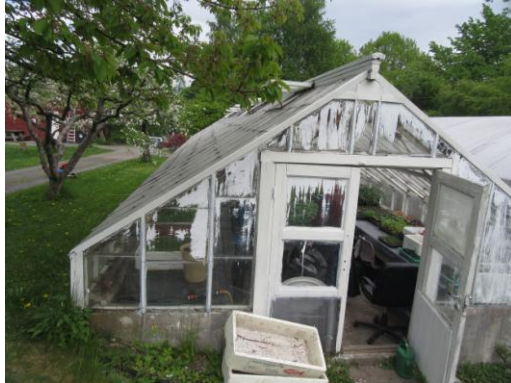
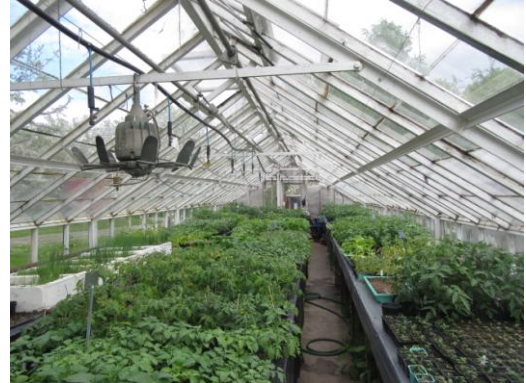
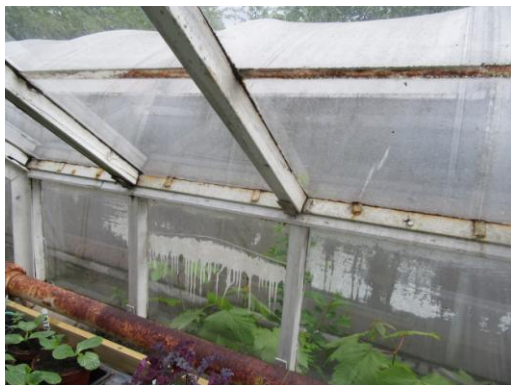
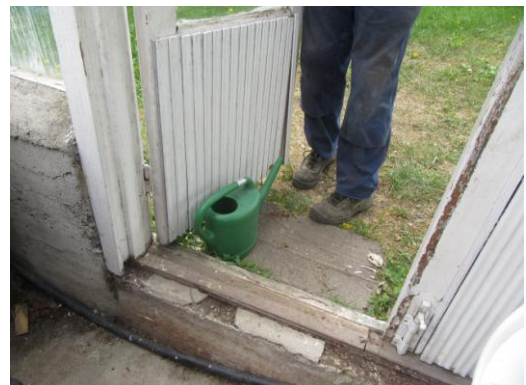
Bygg 4: Drivhus 2.

Bygget er i generelt dårlig forfatning. Bygget står antatt dels rett på marken.

Det er spesielt rustskader på metall, dels slitte og skadede glassfelt, dels noe knust.

Sannsynlig også råteskader i konstruksjonen, spesielt bunnsviller og generelt nedre del av konstruksjonen. Det er påvist enkelte asbestplater i huset.

Vinduer/glassfelter og dører er eldre og slitte og med eldre mekanismer som er slitte.

Gulvet - rett på grunn er eldre og slitte, sprekker, samt innvendige overflater er nedslitt.

Konklusjon: Bygget bør erstattes med nytt drivhus. Det bør bli satt opp på en sikker fundamentering.

Utskifting av enkeltvinduer, sette inn nye dører med innramming, male opp/pusse opp rammeverket for selve drivhuset - vinduene. Sanere asbestholdige plater. Reparere murkonstruksjon som gulv og øvrige murkonstruksjon/fundament for drivhuset.

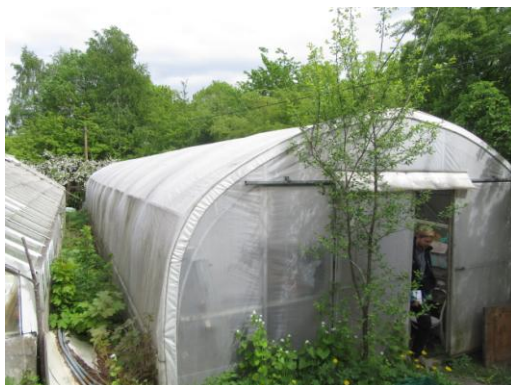
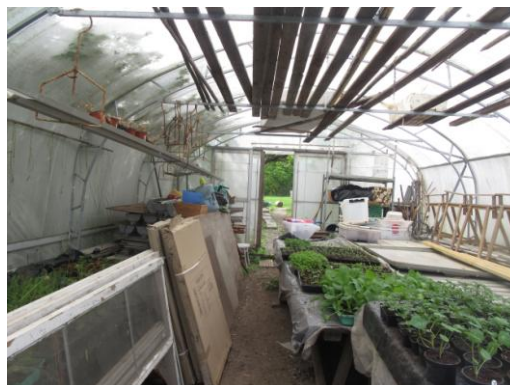
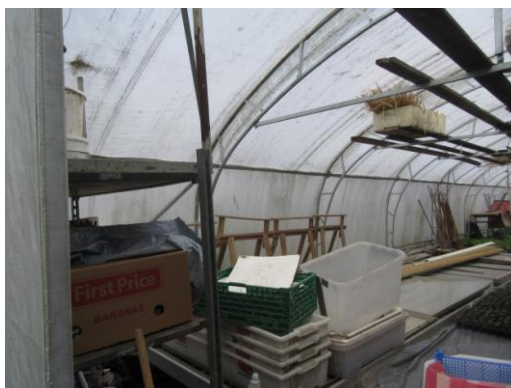
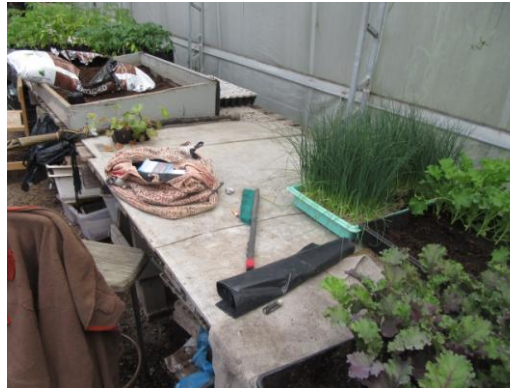
Bygg 5: Drivhus 1.

Bygget er i enkel konstruksjon. Bygget står antatt dels rett på marken.

Drivhuset er enkelt, eldre og med normal slitasje over lenger tid.

Konklusjon: Bygget bør erstattes med nytt drivhus. Det bør bli satt opp på en sikker fundamentering.

Pusse opp rammeverket for selve drivhuset. Sanere asbestholdige plater.

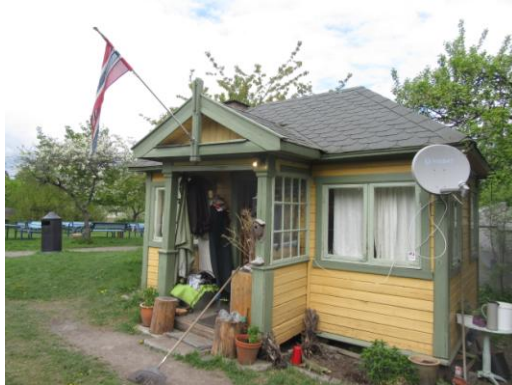
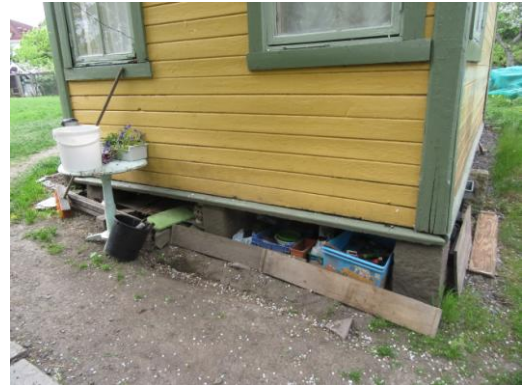
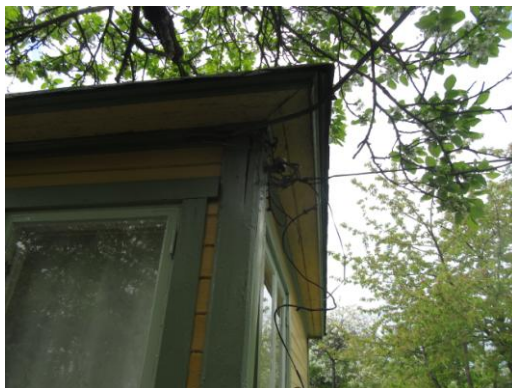
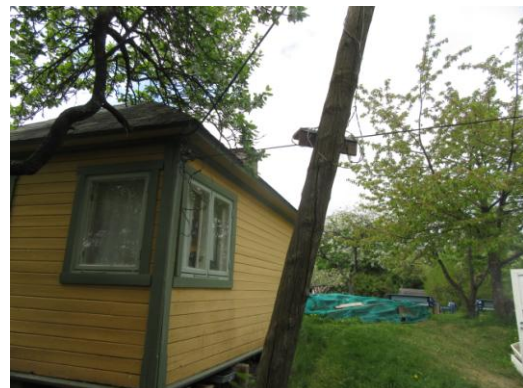
Bygg 6: Eldre gult "hus".

Reisverkkonstruksjonen er flere steder skjeve, noe som trolig skyldes setninger i grunnen, eller påkjenninger fra snølaste.

Bygget er i generelt dårlig forfatning. Bygget er løftet noe fra bakken med steiner, antatt løftet opp senere tid. Det er dels skjevheter, råteskader i konstruksjonen, generelt nedre del av konstruksjonen også med kledning dels.

Vinduer er eldre og slitte og med noe utettheter og dører er skjeve og med eldre mekanismer som er slitt.

Taktekkingen er enkel og normalt værbitte. Taket anbefales tekkes om.

Konklusjon: Bygget anbefales erstattet med et nytt uthus/bygg som er bygd på en sikker fundamentering, løftet opp fra bakken.

Generelt male bygget utvendig,

Utskifting av noe råteskadet materiale i kledning, fasader og bærende konstruksjoner, skifte skadet/knust glass i vinduer. Sette inn ny ytterdør.

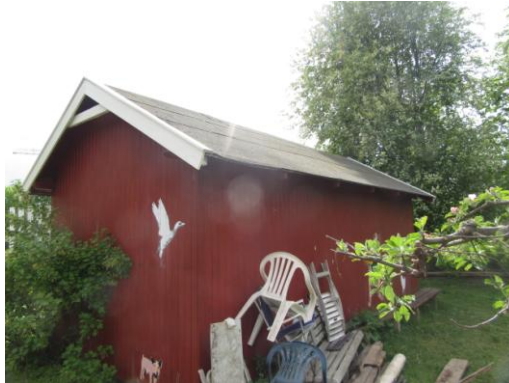
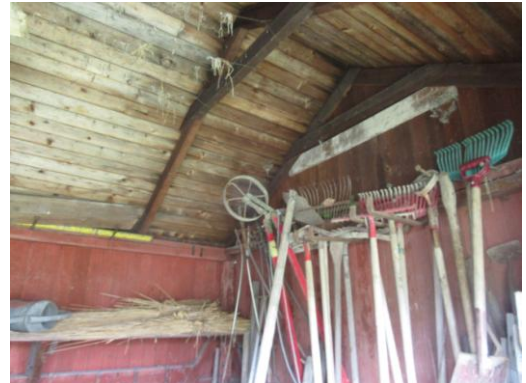
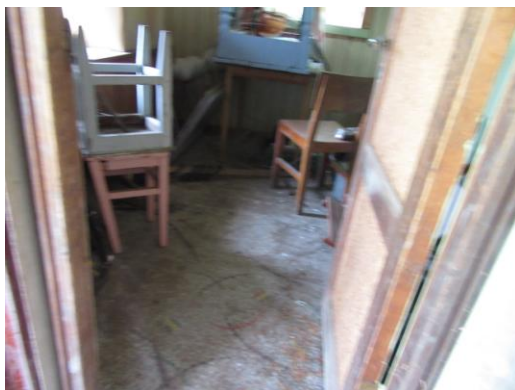
Bygg 7: Rødt uthus.

Bærekonstruksjonene består av reisverk i tre og som fasader er det utvendig trekledning som er malt. Reisverkkonstruksjonen er flere steder skjeve, noe som trolig skyldes setninger i grunnen, eller påkjenninger fra snølast.

Bygget er i generelt dårlig forfatning. Bygget antas å ha stått dels rett på marken og med dels skjevheter konstruksjoner.

Dette gjør at det er skjevheter, råteskader i konstruksjonen, spesielt bunnsviller og generelt nedre del av konstruksjonen også med kledning dels.

utskifting av noe råteskadet materiale i kledning, fasader og bærende konstruksjoner, rette opp/skifte fundamenter som er skakke. Skifte skadet/knust glass i vinduer.

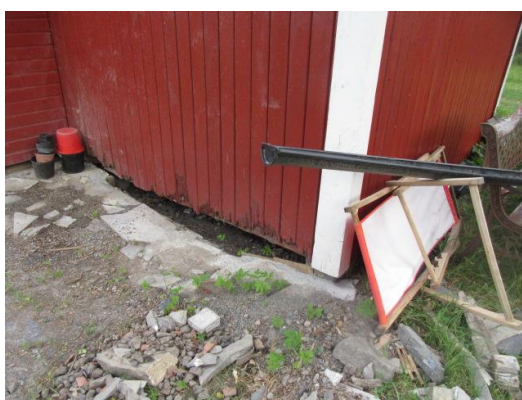
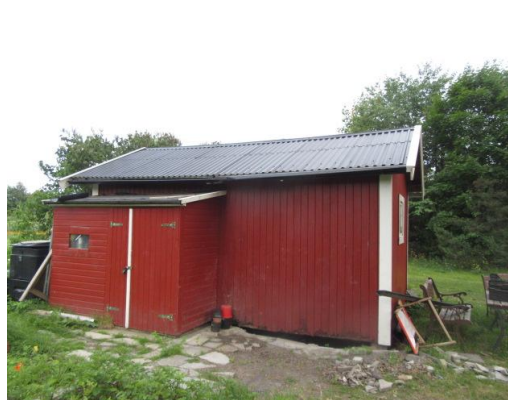
Bygg 8: Rødt uthus.

Dette gjør at det er skjevheter, råteskader i konstruksjonen, spesielt bunnsviller og generelt nedre del av konstruksjonen også med kledning dels.

utskifting av noe råteskadet materiale i kledning, fasader og bærende konstruksjoner, rette opp/skifte fundamenter som er skakke. Skifte skadet/knust glass i vinduer.

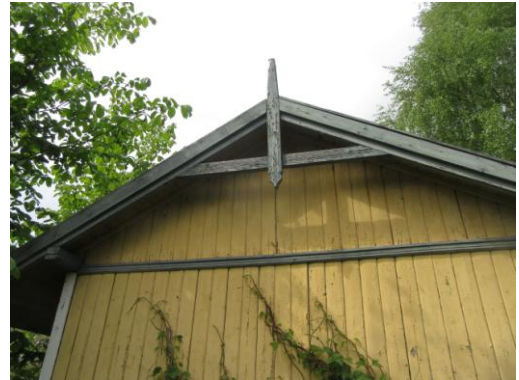
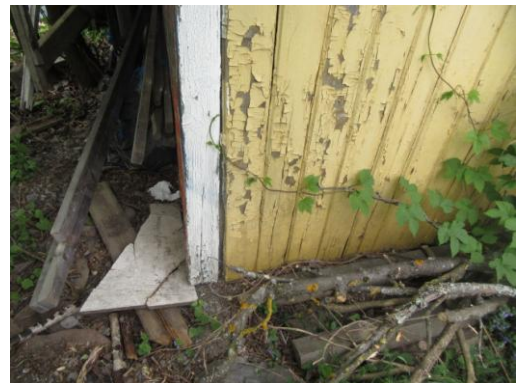
Bygg 9: Gult uthus.

Byggegrunnen antas å bestå av løse masser, de stedlig masser som var der da bygget ble satt opp. Enkel eller manglende fundamentering, står rett på bakken.

Dette gjør at det er skjevheter, råteskader i konstruksjonen, spesielt bunnsviller og generelt nedre del av konstruksjonen også med kledning dels.

Løfte opp bygget og etablere fundamenter/påler. Generelt male bygget utvendig, utskifting av noe råteskadet materiale i kledning, fasader og bærende konstruksjoner, rette opp/skifte fundamenter som er skakke. Skifte skadet/knust glass i vinduer.

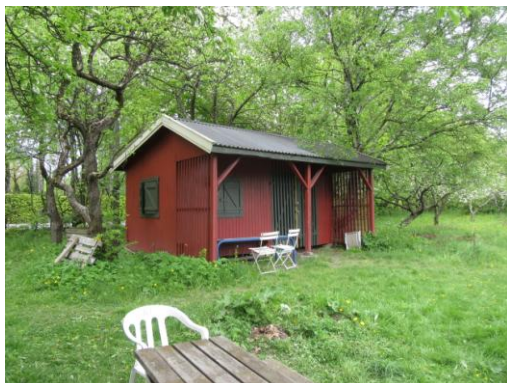
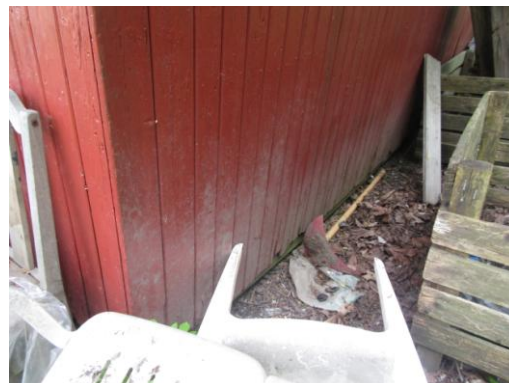
Bygg 10: Rødt uthus mot Kierschows gt.

Dette gjør at det er skjevheter, råteskader i konstruksjonen, spesielt bunnsviller og generelt nedre del av konstruksjonen også med kledning dels.

Løfte opp bygget og etablere fundamenter/påler. Generelt male bygget utvendig, etter utskifting av noe råteskadet materiale i kledning, fasader og bærende konstruksjoner. Skifte skadet/knust glass i vinduer.

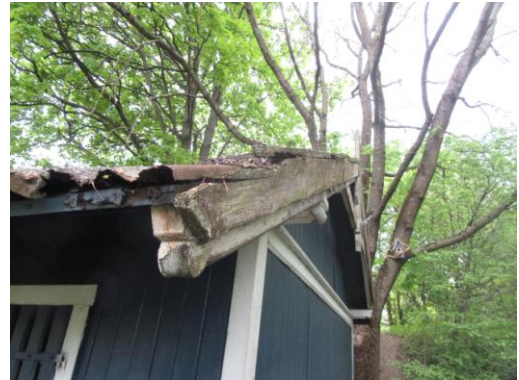
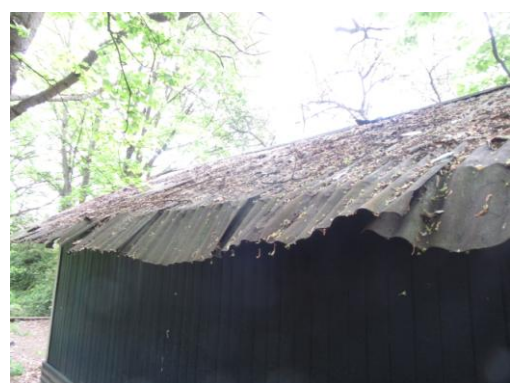
Bygg 11: Blått uthus mot Kierschows gt.

Taktekking er slitt og skadet med ødelagte plater, bør skiftes/utbedres.

Dette gjør at det er skjevheter, råteskader i konstruksjonen, spesielt bunnsviller og generelt nedre del av konstruksjonen også med kledning dels.

Løfte opp bygget og etablere fundamenter/påler. Legge nytt tak, med vindskier, vannbord. Generelt male bygget utvendig, etter utskifting av noe råteskadet materiale i kledning, fasader og bærende konstruksjoner. Skifte skadet/knust glass i vinduer.

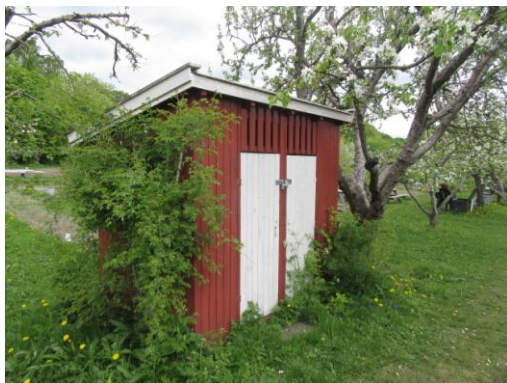
Bygg 12: Rødt uthus(tidligere utedo).

TAK: Takkonstruksjon i tre. Skrånende tak. Tekking er eldre papp. Taktekking er slitt og skadet med ødelagte plater, bør skiftes/utbedres.

Dette gjør at det er skjevheter, råteskader i konstruksjonen, spesielt bunnsviller og generelt nedre del av konstruksjonen også med kledning dels.

Løfte opp bygget og etablere fundamenter/påler. Legge ny. Generelt male bygget utvendig, etter utskifting av noe råteskadet materiale i kledning, fasader og bærende konstruksjoner.

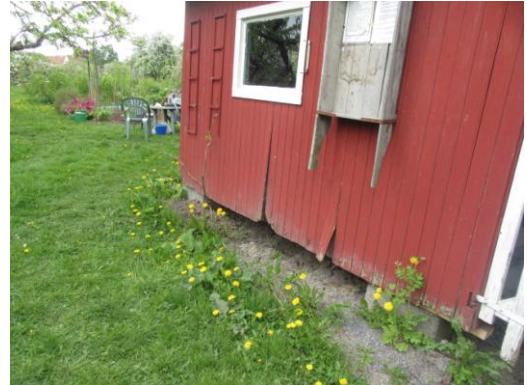
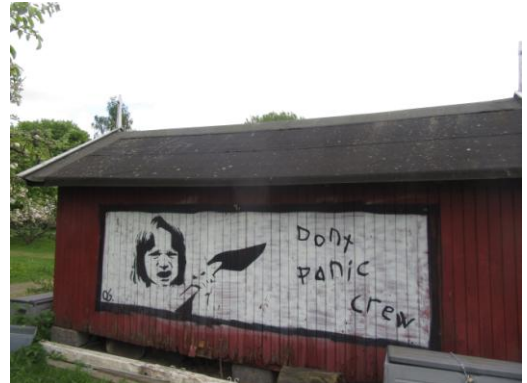
Bygg 13: Rødt uthus.

Dette gjør at det er skjevheter, råteskader i konstruksjonen, spesielt bunnsviller og generelt nedre del av konstruksjonen også med kledning dels.

Løfte opp bygget og etablere fundamenter/påler. Generelt male bygget utvendig, utskifting av noe råteskadet materiale i kledning, fasader og bærende konstruksjoner, rette opp/skifte fundamenter som er skakke. Skifte skadet/knust glass i vinduer.

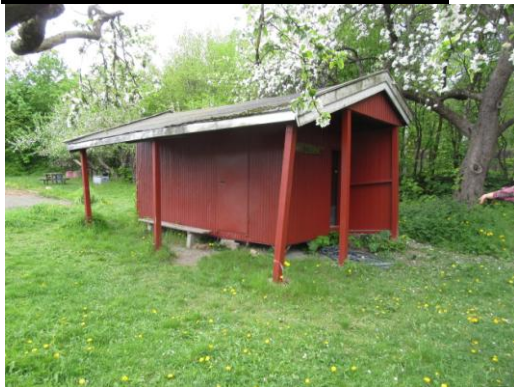
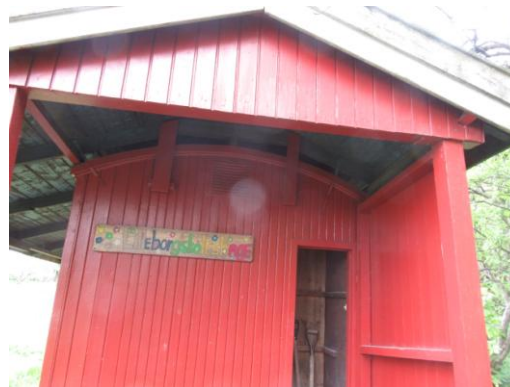
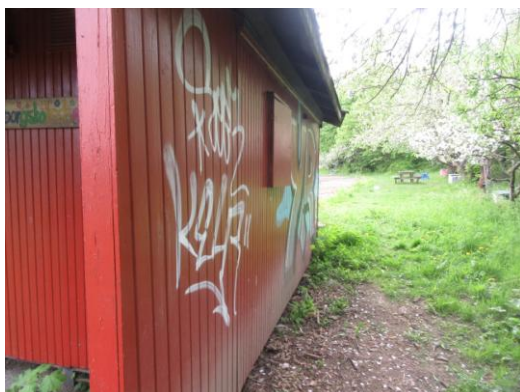
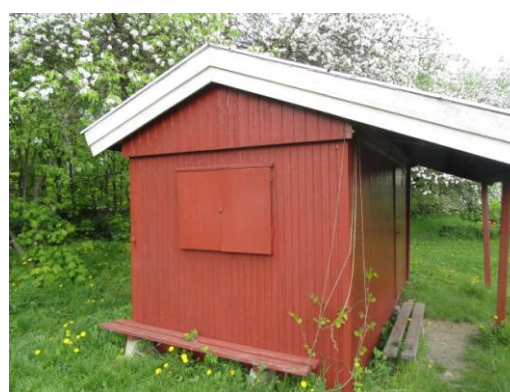
Bygg 14: Rødt uthus(av brakke).

Dette gjør at det er skjevheter, råteskader i konstruksjonen, spesielt bunnsviller og generelt nedre del av konstruksjonen også med kledning dels.

Løfte opp bygget og etablere fundamenter/påler. Generelt male bygget utvendig, utskifting av noe råteskadet materiale i kledning, fasader og bærende konstruksjoner, rette opp/skifte fundamenter som er skakke.

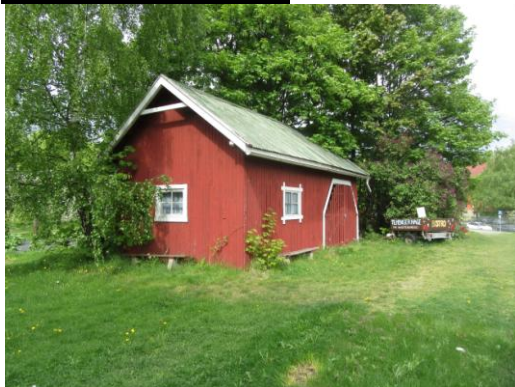
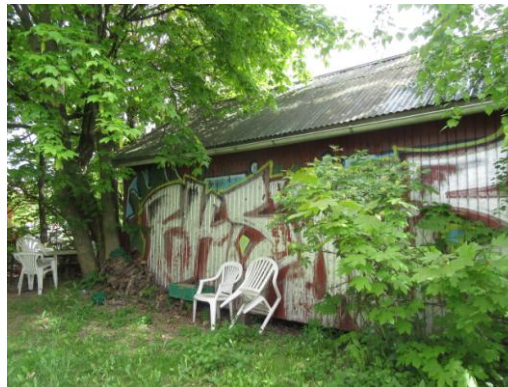
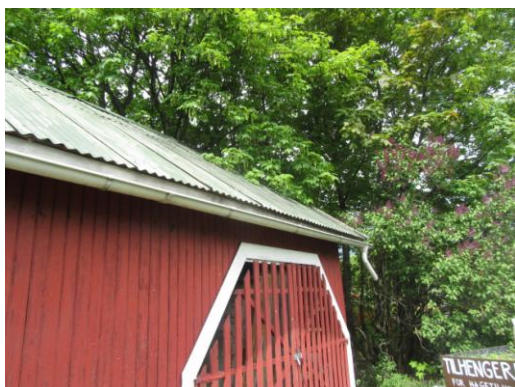
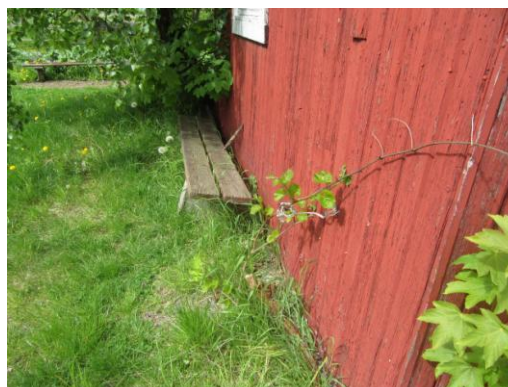
Bygg 16: Rødt uthus.

TAK: Takkonstruksjon i tre. Skrånende tak. Tekking er bølgeblekk, råteskader på vannbord og vindskier.

Bygget er i generelt dårlig forfatning. Bygget står dels rett på marken og tydelig kraftige skjevheter i bygget. Dette gjør at det er skjevheter, råteskader i konstruksjonen, spesielt bunnsviller og generelt nedre del av konstruksjonen også med kledning dels. Vinduer er eldre og slitte og med utettheter og dører er skjeve og med eldre mekanismer som er slitt.

Løfte opp bygget og etablere fundamenter/påler. Generelt male bygget utvendig, utskifting av noe råteskadet materiale i kledning, fasader og bærende konstruksjoner, rette opp/skifte fundamenter som er skakke. Kappe ned og fjern tre som skyver på bygget. Skifte skadet/knust glass i vinduer.

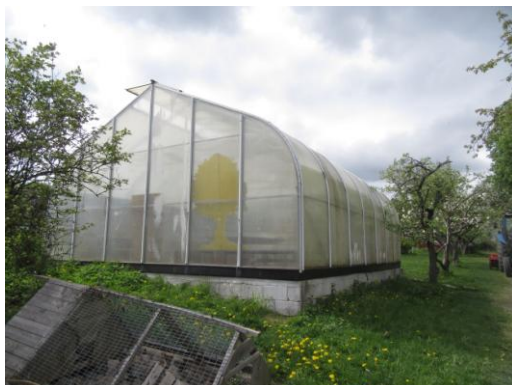
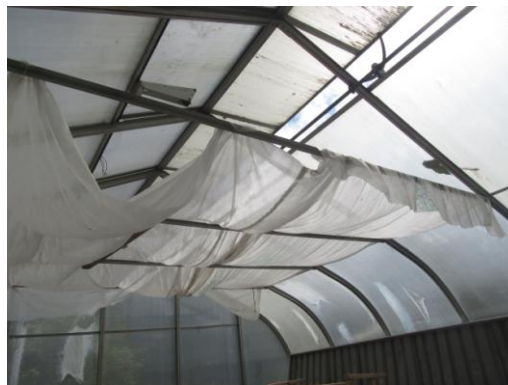
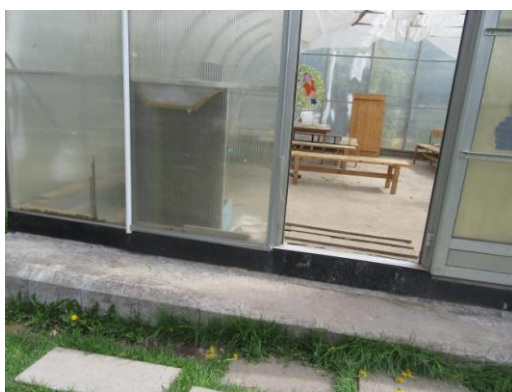
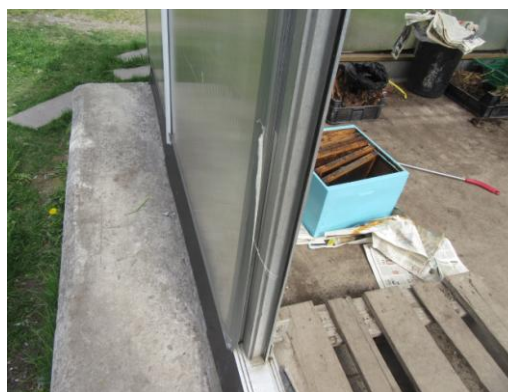
Bygg 17: Drivhus 3.

Bygget er i generelt normal forfatning, normal bruksslitasje over tid. Det er dels slitte og skadede glassfelt, dels noe knust.

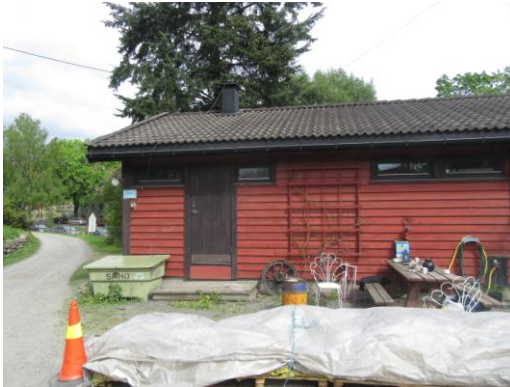
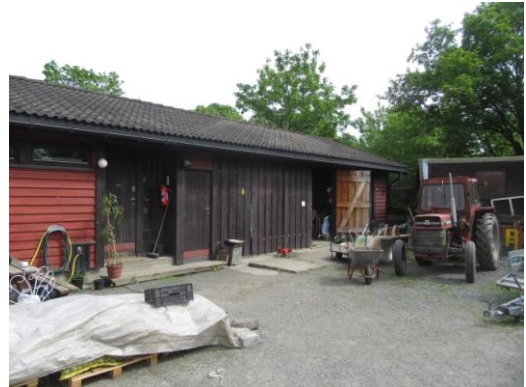
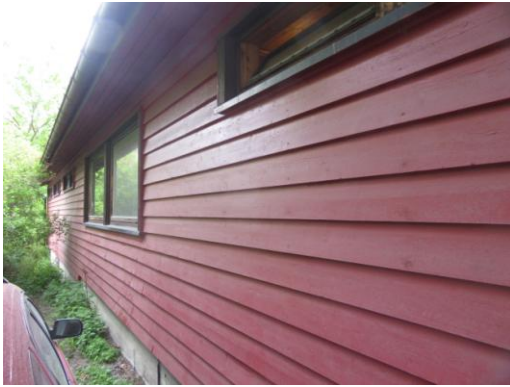
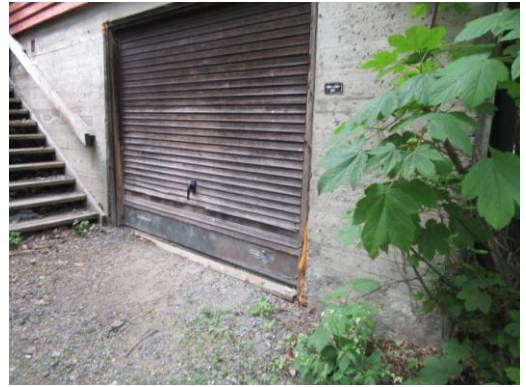
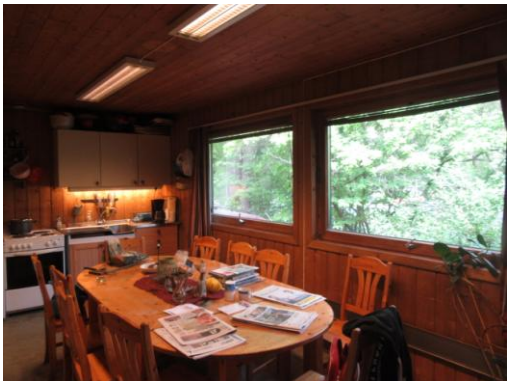
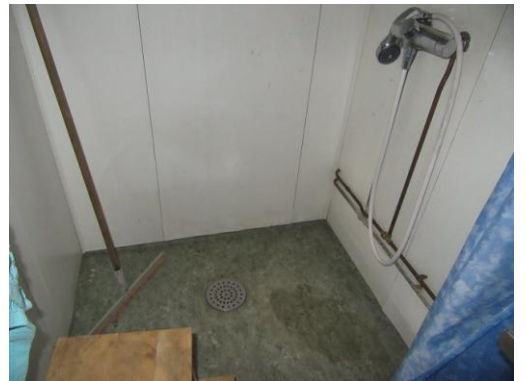
Bygg 18: Rødt hovedhus.

Det er spesielt synlig at det er problemer med drenering i kjeller. Her fremkommer det fuktmerker, saltutslag og dels synlig råteskader.

Konklusjon: Bygget bør dreneres om og det bør utbedres spesielt de råteskader som er på bygget, som er spesielt i kjeller. Tilstand på både badene, øvrig våtrom og kjøkken samt teknisk utrustning er egentlig Tilstandsgrad 2 og dels 3 ihht NS3424. I forhold til oppdragets beskrivelse så utlases likevel og medta utskifting av disse forhold, kun noe utbedring/oppgradering da det fortsatt er funksjonsdyktig slik det vurderes i denne vurdering.

Drener om bygget, utbedre skader i kjeller. Generelt male bygget utvendig, utskifting av noe råteskadet materiale i kledning, fasader og eventuelt bærende konstruksjoner,

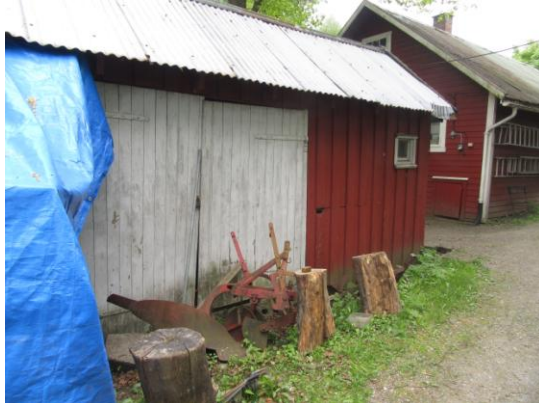
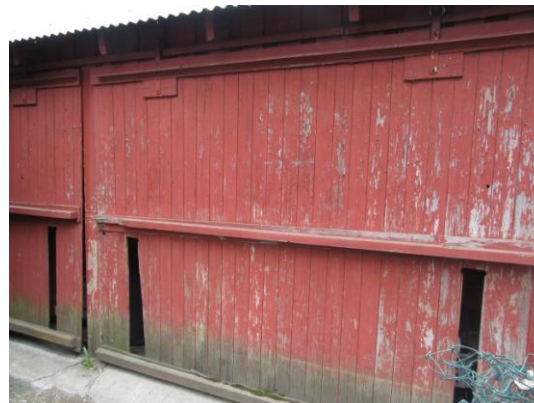
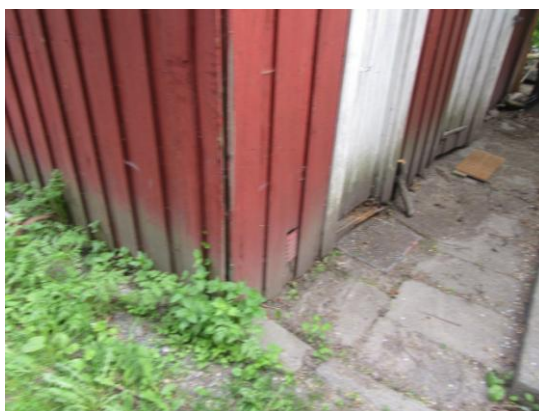
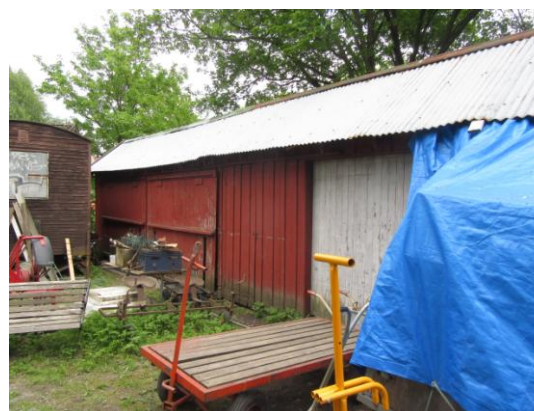
Bygg 19: Langskuret, langt rødt uthus.

Bygget er i generelt dårlig forfatning. Det er dels skjevheter, råteskader i konstruksjonen, generelt nedre del av konstruksjonen også med kledning dels. Vestsiden av -gavl - her har terreng løftet seg og det er større skjevheter som bør utbedres.

Dører/porter er eldre og slitte, skader og mangler og med noe utettheter og dører er skjeve og med eldre mekanismer som er slitt.

Utbedre skadet vestgavl etter å ha fundamentert på nytt i området. Generelt male bygget utvendig, utskifting av noe råteskadet materiale i kledning, fasader og bærende konstruksjoner, skifte skadet/knuste porter/dører.

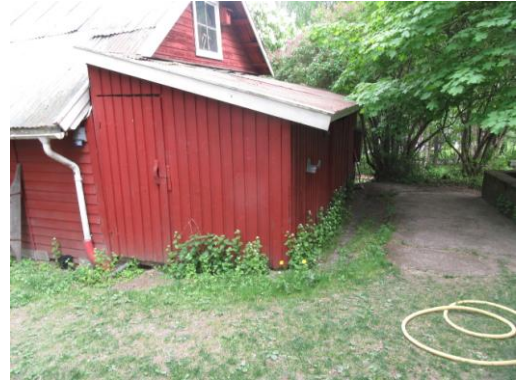
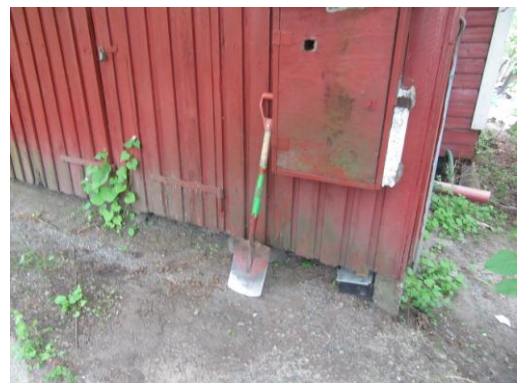
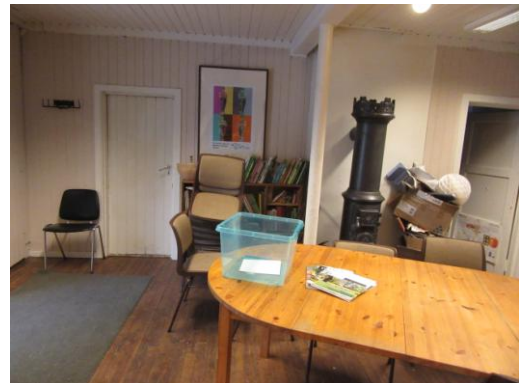
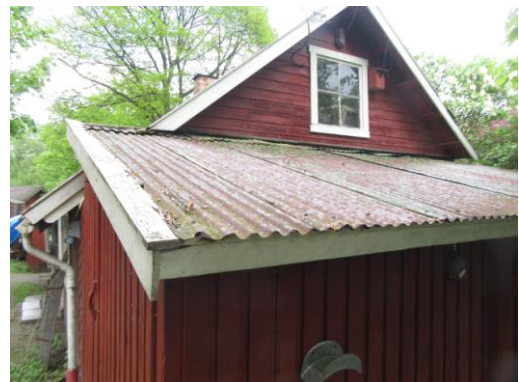
Bygg 20: Kontor/møtebygg.

Bygget er i dels normal bruksstand, utstyr og innredninger brukt over tid og fremstår med brukstid på fra ca 20-60 år, generelt dels utidsmessig standard. Dels større skjevheter i bygget flere steder og med skader på utvendig bygningsmateriell spesielt.

Generelt male bygget utvendig, utskifting av noe råteskadet materiale i kledning, fasader og bærende konstruksjoner, rette opp/skifte fundamenter som er skakke. Skifte skadet/knust glass i vinduer, utbedre sikringsskap.
