Byggteknisk grov gjennomgang

Geitmyra skolehager

BYGGTEKNISK GJENNOMGANG AV SMÅBYGG PÅ GEITMYRA SKOLEHAGER

Befaring 19 mai 2016

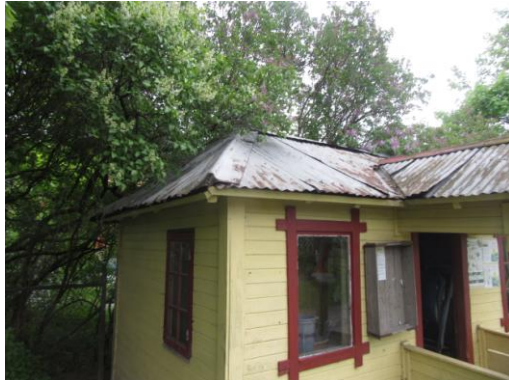
Bygg 1: Eldre gult uthus.

Bygget er i generelt dårlig forfatning. Bygget står tilnærmet rett på marken og dette gjør at det er skjevheter, råteskader i konstruksjonen, spesielt bunnsviller og generelt nedre del av konstruksjonen også med kledning dels.

Tak er slitt, rustskadet og ligger og spriker dels. Taket bør tekkes om.

utskifting av noe råteskadet materiale i kledning, fasader og bærende konstruksjoner, skifte skadet/knust glass i vinduer. Sette inn ny ytterdør.

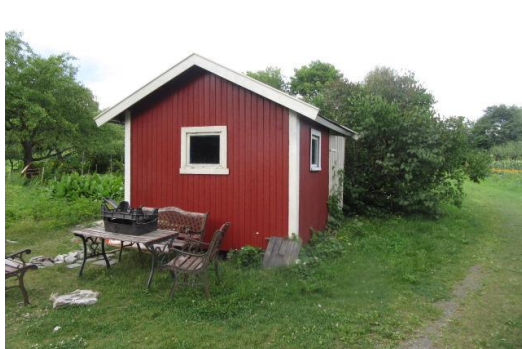
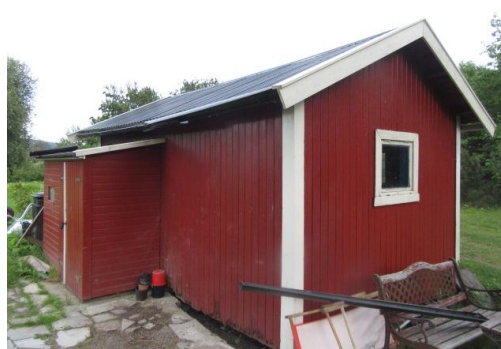
Bygg 8: Rødt uthus.

Byggegrunnen antas å bestå av løse masser, de stedlig masser som var der da bygget ble satt opp. Enkel eller manglende fundamentering, står dels på lecablokker/stein. Bærekonstruksjonene består av reisverk i tre og som fasader er det utvendig trekledning som er malt. Reisverkkonstruksjonen er flere steder skjeve, noe som trolig skyldes setninger i grunnen, eller påkjenninger fra snølast.

Dette gjør at det er skjevheter, råteskader i konstruksjonen, spesielt bunnsviller og generelt nedre del av konstruksjonen også med kledning dels.

utskifting av noe råteskadet materiale i kledning, fasader og bærende konstruksjoner, rette opp/skifte fundamenter som er skakke. Skifte skadet/knust glass i vinduer.

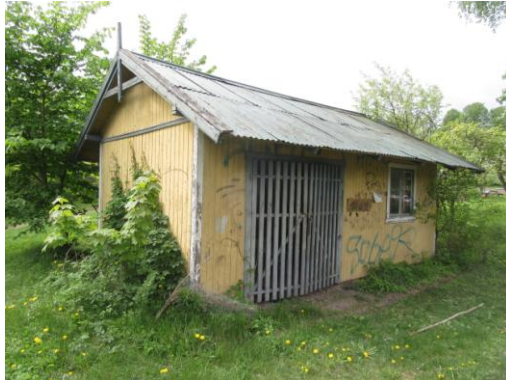
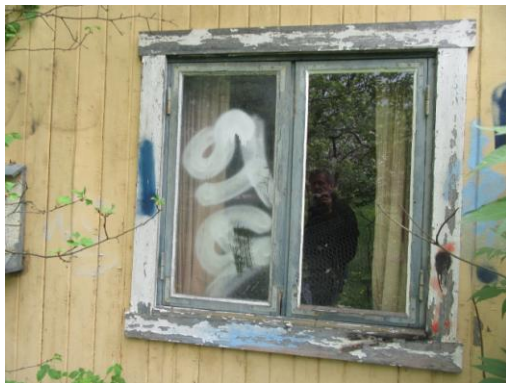
Bygg 9: Gult uthus.

Byggegrunnen antas å bestå av løse masser, de stedlig masser som var der da bygget ble satt opp. Enkel eller manglende fundamentering, står rett på bakken.

Dette gjør at det er skjevheter, råteskader i konstruksjonen, spesielt bunnsviller og generelt nedre del av konstruksjonen også med kledning dels.

Løfte opp bygget og etablere fundamenter/påler. Generelt male bygget utvendig, utskifting av noe råteskadet materiale i kledning, fasader og bærende konstruksjoner, rette opp/skifte fundamenter som er skakke. Skifte skadet/knust glass i vinduer.

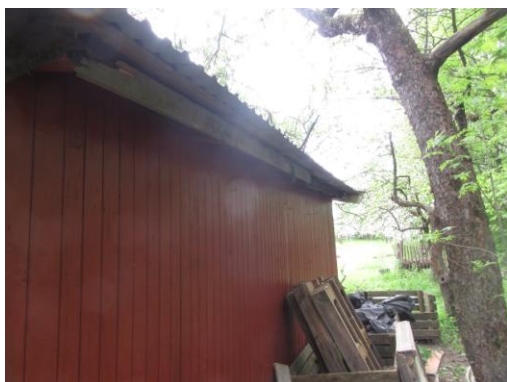
Bygg 10: Rødt uthus mot Kierschows gt.

Byggegrunnen antas å bestå av løse masser, de stedlig masser som var der da bygget ble satt opp. Enkel eller manglende fundamentering, antas å stå rett på bakken.

Dette gjør at det er skjevheter, råteskader i konstruksjonen, spesielt bunnsviller og generelt nedre del av konstruksjonen også med kledning dels.

Løfte opp bygget og etablere fundamenter/påler. Generelt male bygget utvendig, etter utskifting av noe råteskadet materiale i kledning, fasader og bærende konstruksjoner. Skifte skadet/knust glass i vinduer.

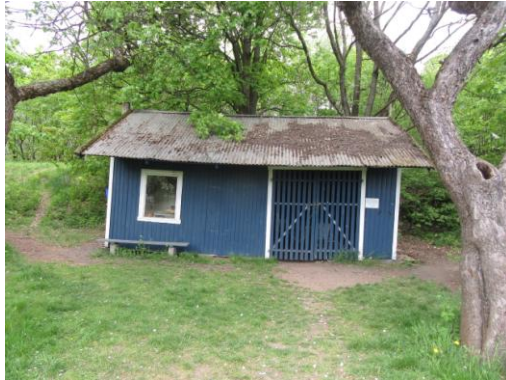
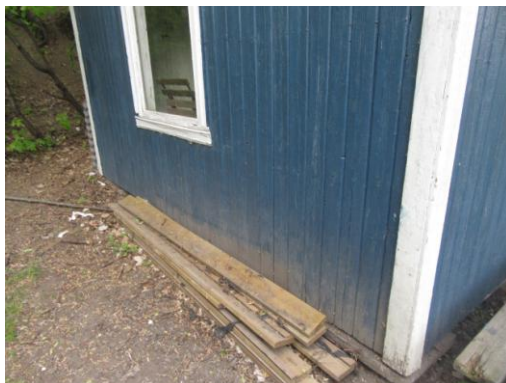
Bygg 11: Blått uthus mot Kierschows gt.

Byggegrunnen antas å bestå av løse masser, de stedlig masser som var der da bygget ble satt opp. Enkel eller manglende fundamentering, antas å stå dels rett på bakken.

Taktekking er slitt og skadet med ødelagte plater, bør skiftes/utbedres.

Dette gjør at det er skjevheter, råteskader i konstruksjonen, spesielt bunnsviller og generelt nedre del av konstruksjonen også med kledning dels.

Løfte opp bygget og etablere fundamenter/påler. Legge nytt tak, med vindskier, vannbord. Generelt male bygget utvendig, etter utskifting av noe råteskadet materiale i kledning, fasader og bærende konstruksjoner. Skifte skadet/knust glass i vinduer.

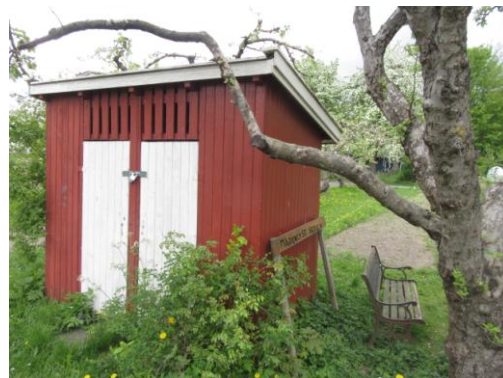
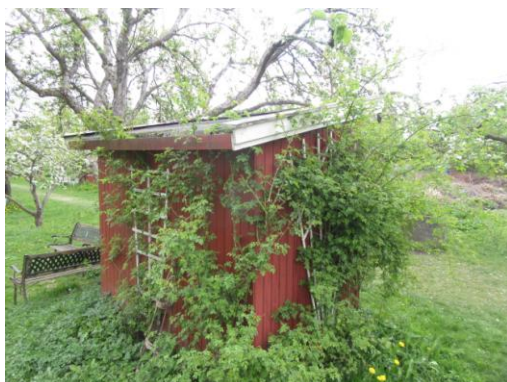
Bygg 12: Rødt uthus(tidligere utedo).

Byggegrunnen antas å bestå av løse masser, de stedlig masser som var der da bygget ble satt opp. Enkel eller manglende fundamentering, antas å stå dels rett på bakken. Bærekonstruksjonene består av reisverk i tre og som fasader er det utvendig trekledning som er malt. Reisverkkonstruksjonen er flere steder skjeve, noe som trolig skyldes setninger i grunnen og via påkjenninger fra snølaste.

TAK: Takkonstruksjon i tre. Skrånende tak. Tekking er eldre papp. Taktekking er slitt og skadet med ødelagte plater, bør skiftes/utbedres.

Dette gjør at det er skjevheter, råteskader i konstruksjonen, spesielt bunnsviller og generelt nedre del av konstruksjonen også med kledning dels.

Løfte opp bygget og etablere fundamenter/påler. Legge ny. Generelt male bygget utvendig, etter utskifting av noe råteskadet materiale i kledning, fasader og bærende konstruksjoner.

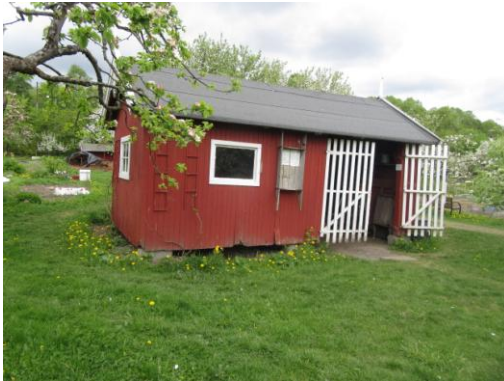
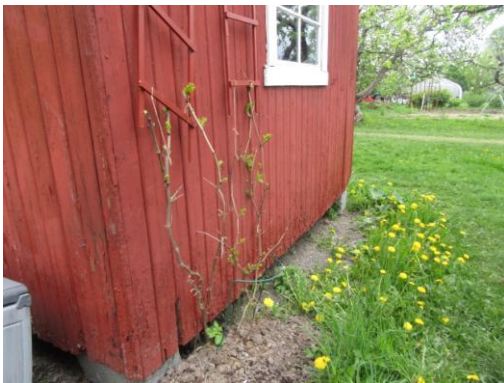
Bygg 13: Rødt uthus.

Byggegrunnen antas å bestå av løse masser, de stedlig masser som var der da bygget ble satt opp. Enkel eller manglende fundamentering, er satt på påler/steiner de senere år, står dels rett på bakken. Bærekonstruksjonene består av reisverk i tre og som fasader er det utvendig trekledning som er malt. Reisverkkonstruksjonen er flere steder skjeve, noe som trolig skyldes setninger i grunnen og via påkjenninger fra snølast. VINDUER, DØRER: Eldre vinduer med enkle glass gjennomgående. Eldre dører/porter i bygget.

Dette gjør at det er skjevheter, råteskader i konstruksjonen, spesielt bunnsviller og generelt nedre del av konstruksjonen også med kledning dels.

Løfte opp bygget og etablere fundamenter/påler. Generelt male bygget utvendig, utskifting av noe råteskadet materiale i kledning, fasader og bærende konstruksjoner, rette opp/skifte fundamenter som er skakke. Skifte skadet/knust glass i vinduer.

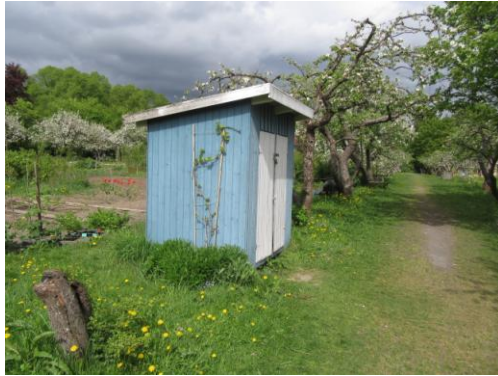
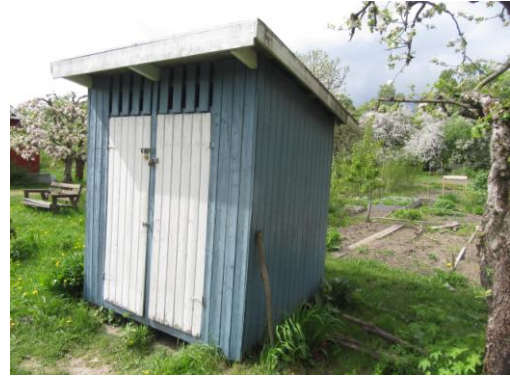
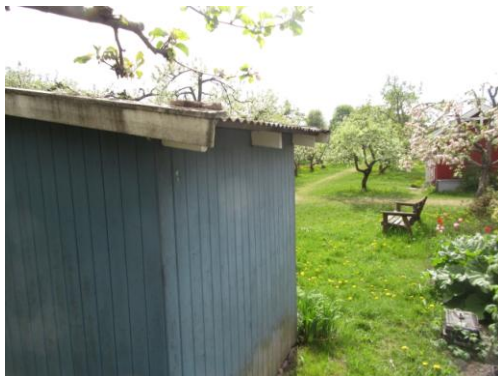
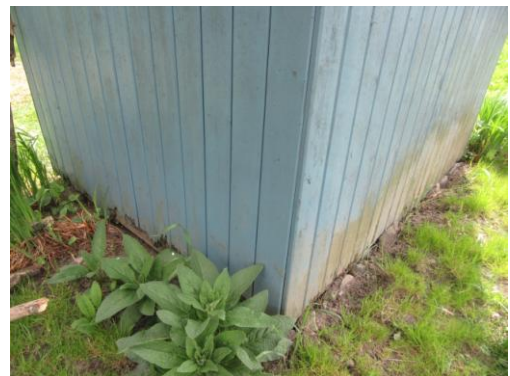
Bygg 15: Blått uthus(tidligere utedo).

Byggegrunnen antas å bestå av løse masser, de stedlig masser som var der da bygget ble satt opp. Enkel eller manglende fundamentering, antas å stå dels rett på bakken. Bærekonstruksjonene består av reisverk i tre og som fasader er det utvendig trekledning som er malt. Reisverkkonstruksjonen er flere steder skjeve, noe som trolig skyldes setninger i grunnen og via påkjenninger fra snølast.

TAK: Takkonstruksjon i tre. Skrånende tak. Tekking er eldre papp. Taktekking er slitt og skadet med ødelagte plater, bør skiftes/utbedres.

Dette gjør at det er skjevheter, råteskader i konstruksjonen, spesielt bunnsviller og generelt nedre del av konstruksjonen også med kledning dels.

Løfte opp bygget og etablere fundamenter/påler. Legge ny. Generelt male bygget utvendig, etter utskifting av noe råteskadet materiale i kledning, fasader og bærende konstruksjoner.
